TECHNICKÁ ZPRÁVA A POLOŽKOVÝ ROZPOČET

# Opravy provozovny po zatečení

## 01 / Průběh události a zjištěný stav

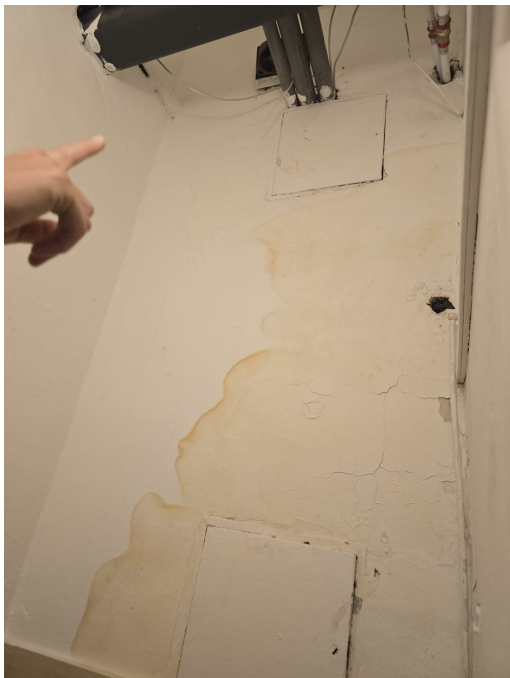
**01 / Stěna v prostoru rozvodů**

Žlutohnědé mapy, praskliny a porušené povrchové vrstvy kolem revizních otvorů.

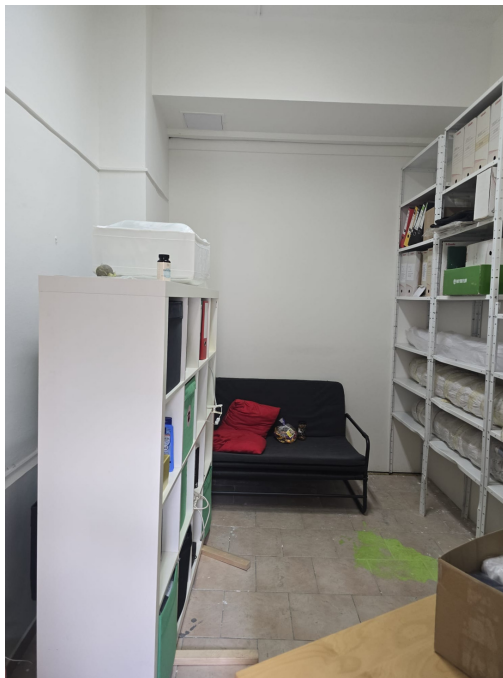
**02 / Vybavení provozovny**

Regály a další vybavení v místnosti s odkrytou dlažbou; podklad pro rozsah manipulace.

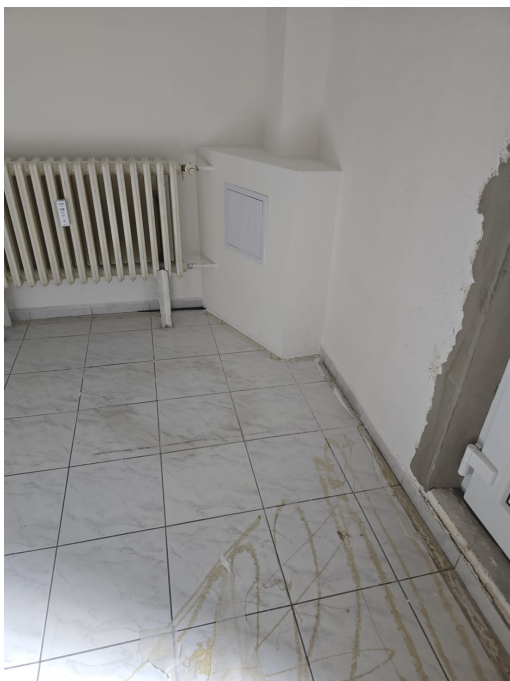
**03 / Podlahová plocha u otvoru**

Odkrytá dlažba se zbytky materiálu na povrchu; stav okolí radiátoru a ostění.

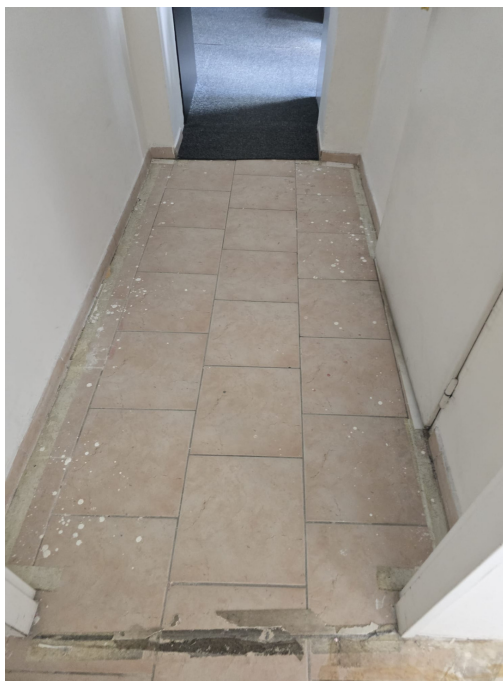
**04 / Podlaha v průchozí části**

Odkrytá dlažba a zbytky materiálu u obvodu a prahu. V navazující místnosti je vidět koberec.
